PROGETTO DI RETE, PICCOLA FAUNA, OASI DELLO STAGNO URBANI

RELAZIONE CONCLUSIVA

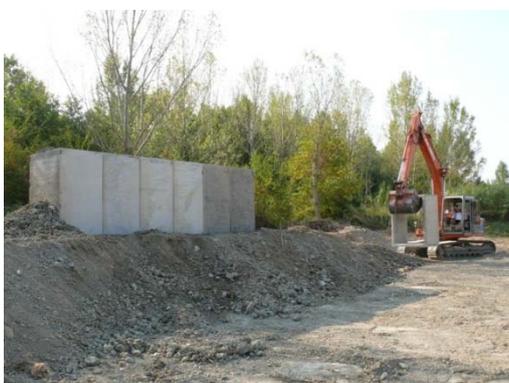
Collocamento dei prefabbricati

La struttura è stata realizzata durante l'estate del 2009, utilizzando degli anelli prefabbricati in cemento posti ad incastro.

Tutta la struttura, è stata collocata su di un terrapieno rialzato e poi ricoperta con uno strato di terreno di circa 50-70 cm.

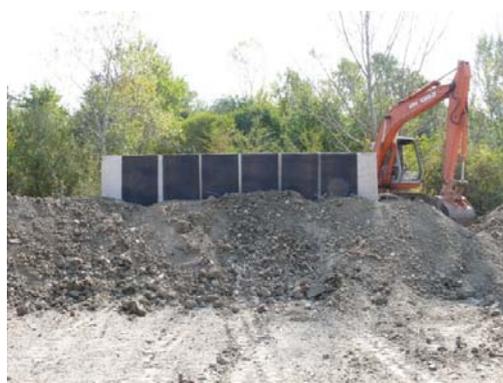
Teli per rendere semimpermeabile il sito

Per rendere parzialmente impermeabile il sito, sono stati collocati dei teli in carta catramata (utilizzati per impermeabilizzare i tetti) collocati nel punto di giunzione dei due anelli.

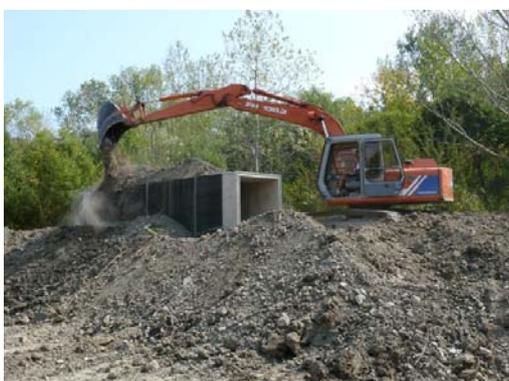
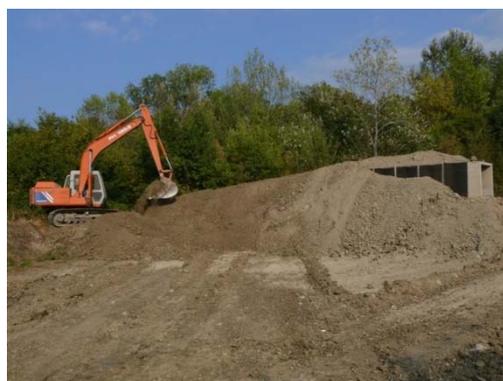
Fasi terminali della realizzazione del sito

Nell'unica parte rimasta aperta, è stata costruita in loco con materiale legnoso una porta con feritoia per permettere l'ingresso dei chirotteri.

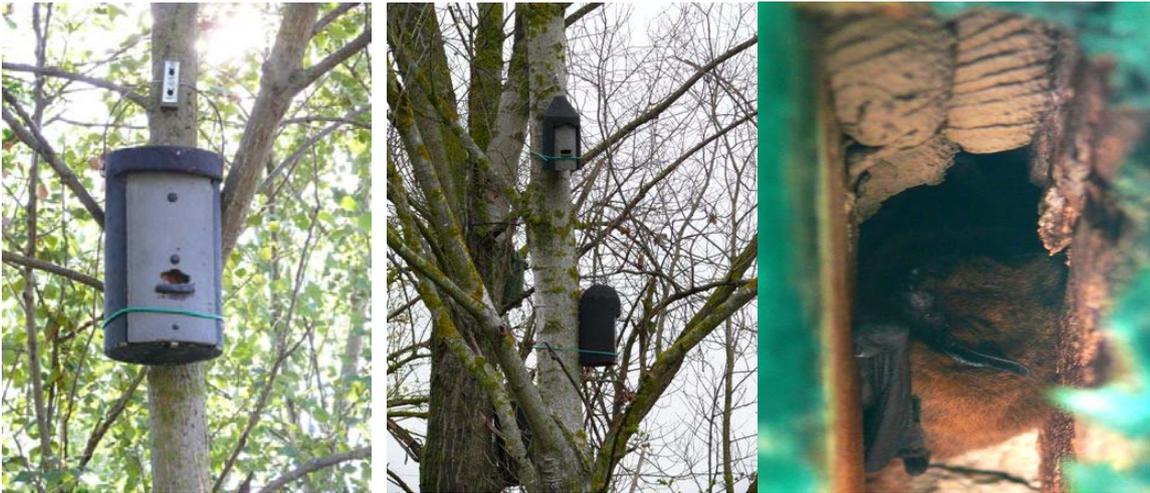
Tipologie diverse di cassette nido per chiroteri

Pipistrello all'interno di una bat box

Come descritto nel progetto, sono state acquistate 15 cassette nido per pipistrelli (Bat box) e collocate nell'area dello stagno urbani, seguendo le indicazioni dello zoologo che successivamente ha monitorato le cassette e le specie presenti in zona.

Le cassette sono state collocate nel mese di giugno, mentre i rilevamenti sono stati eseguiti a fine estate, inizio autunno.

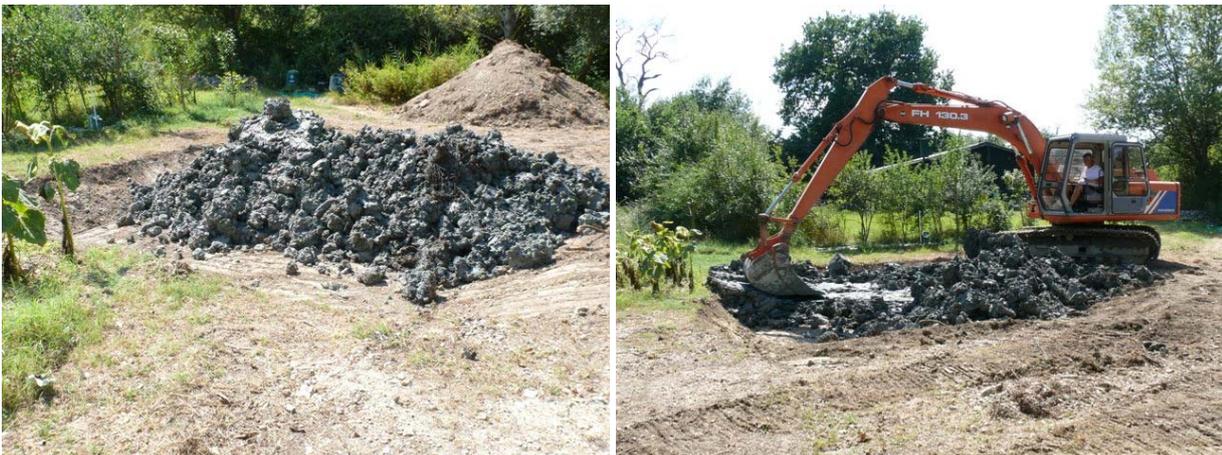
Materiale argilloso e stesura del materiale

Per l'impermeabilizzazione del piccolo acquitrino didattico è stata utilizzata dell'argilla per uno spessore di almeno 50-60 cm.

Successivamente il materiale argilloso è stato pressato, e dopo alcuni giorni l'area è stata allagata. Immediatamente anche se di ridottissime dimensioni è stata utilizzata da alcuni limicoli (Piro piro, Beccaccino, Pantana), come sito di alimentazione e dopo alcune settimane dagli anfibi (Rane verdi).

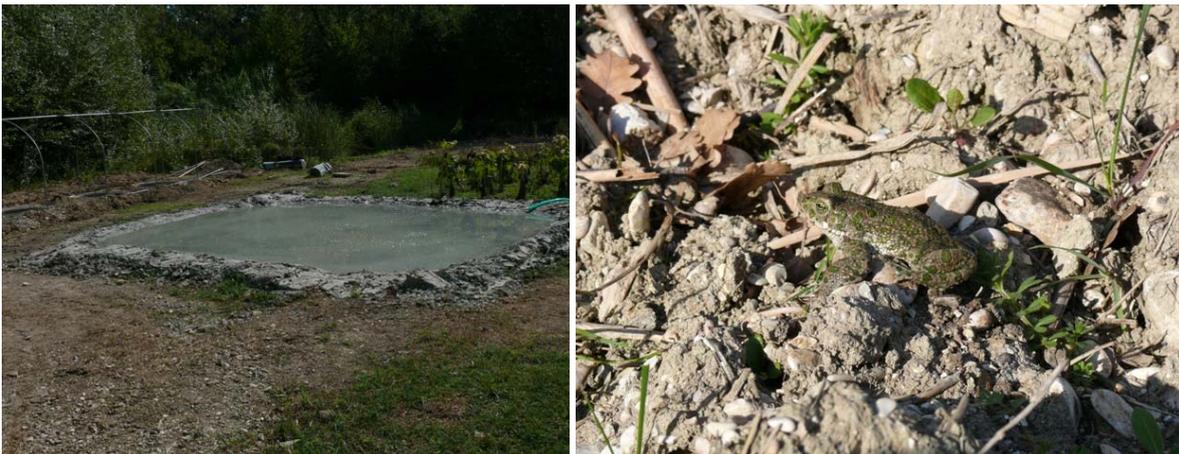
Acquitrino subito dopo la realizzazione

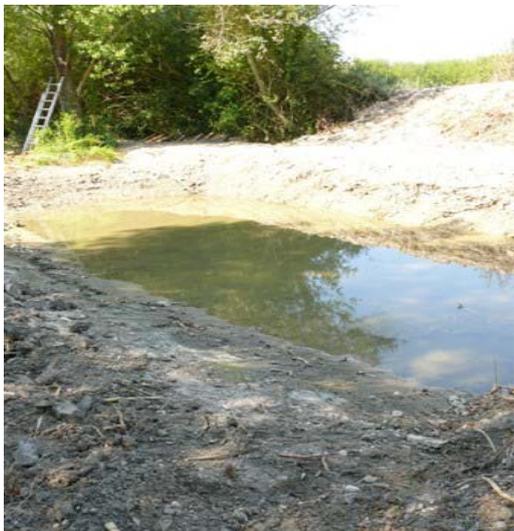
Situazione della pozza prima del miglioramento

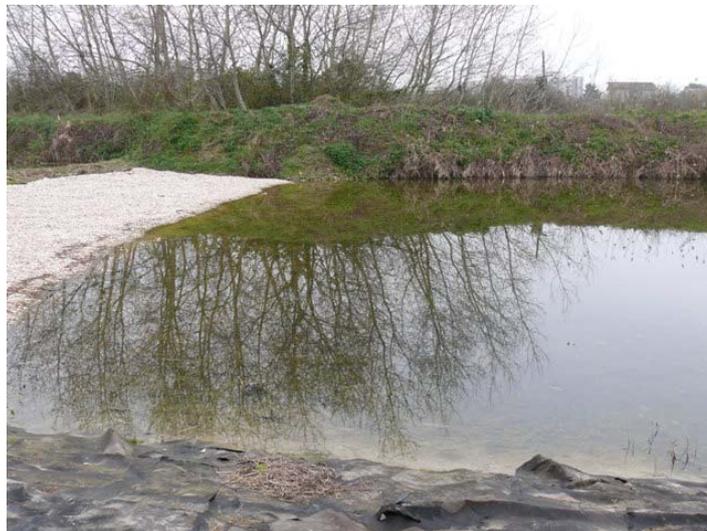
Pozza dopo l'ampliamento

La pozza nel periodo estivo spesso si prosciugava, per questo motivo è stata approfondita di circa 50 cm e ampliata di alcune decine di metri quadrati.

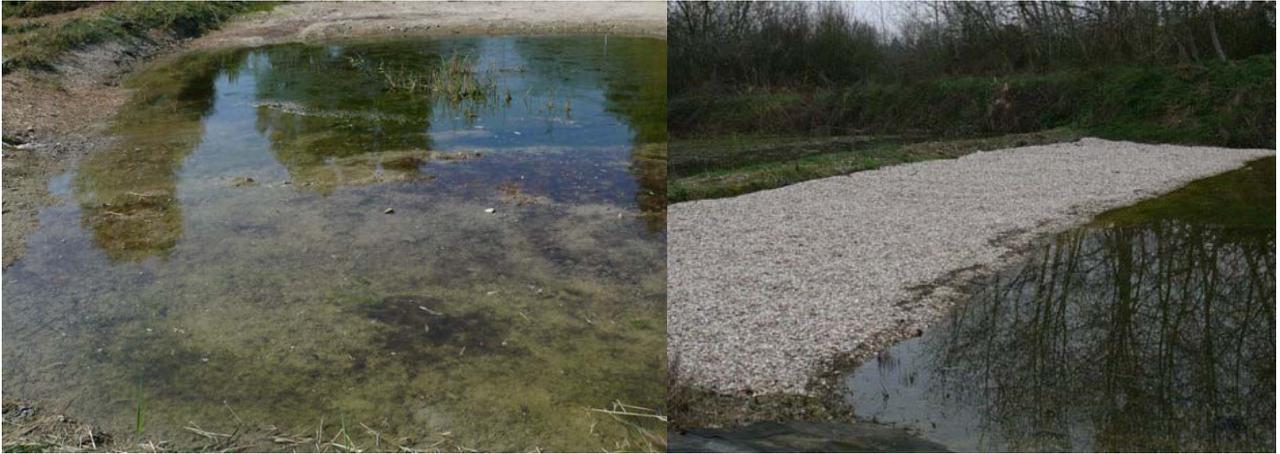
Pozza dopo l'ampliamento e riva ghiaiosa

Inoltre, una riva è stata attrezzata per migliorare le condizioni di vita delle Testuggini palustri (*Emys orbicularis*), inserendo sopra un telo pacciamante, uno strato di ghiaia.

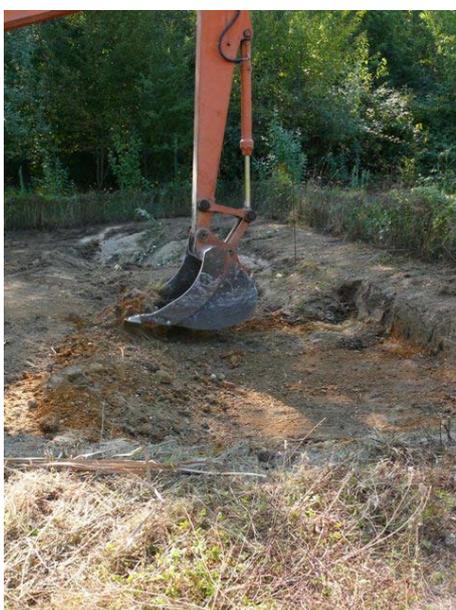
Fase di scavo della pozza

La pozza, è stata realizzata posizionando come sottofondo della sabbia, e successivamente collocando sopra un telo in materiale plastico e uno strato di argilla di 20 cm.

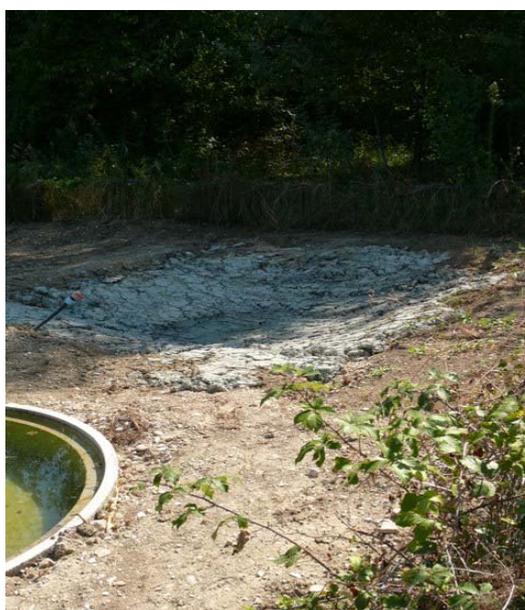
Pozza dopo la distribuzione dell'argilla

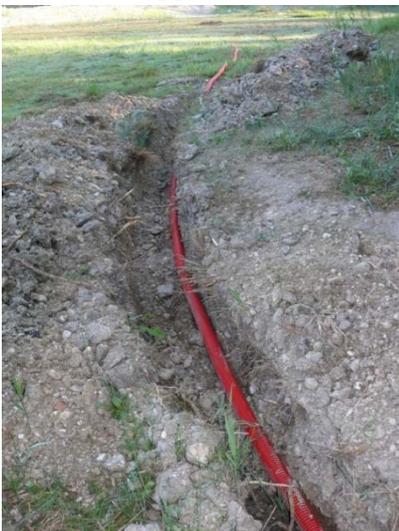
Tubazione interrata

Le vasche sono state poste al livello del terreno e collegate con una tubazione (interrata), per garantire l'apporto idrico.

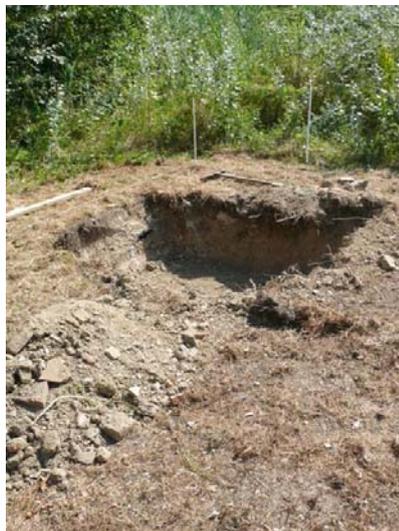
Fasi di scavo della trincea e posizionamento delle vasche

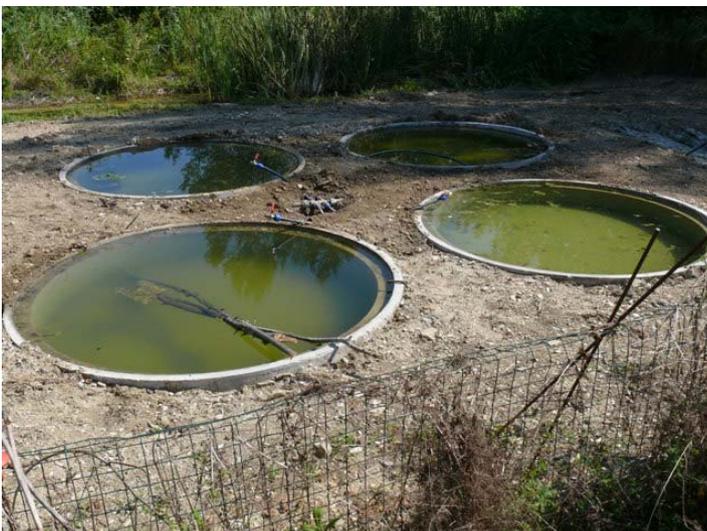
Pozze appena terminate e ovature di rana agile appena deposte

Successivamente, nel mese di febbraio è divenuto il sito riproduttivo della Rana Agile

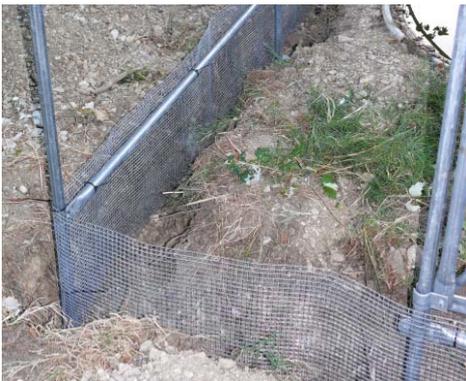
Rete antipredazione con doppia zincatura

È stato realizzato uno scavo di circa 40-50 cm nel perimetro della struttura, per poter interrare la rete antipredazione.

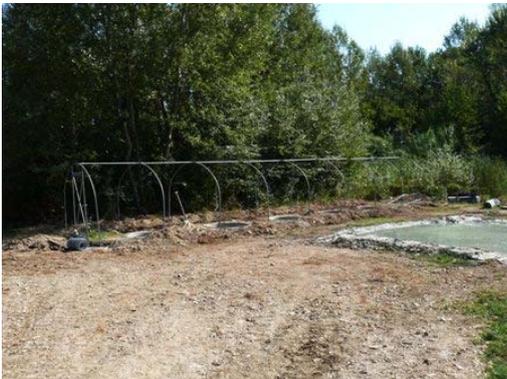
Struttura in ferro zincato

La parte portante è stata realizzata con ferri zincati utilizzati per la realizzazione di serre per l'agricoltura su cui è stata bloccata una rete zincata e plastificata.

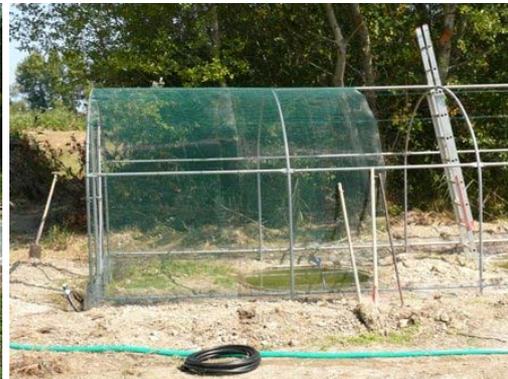
Collocamento della rete

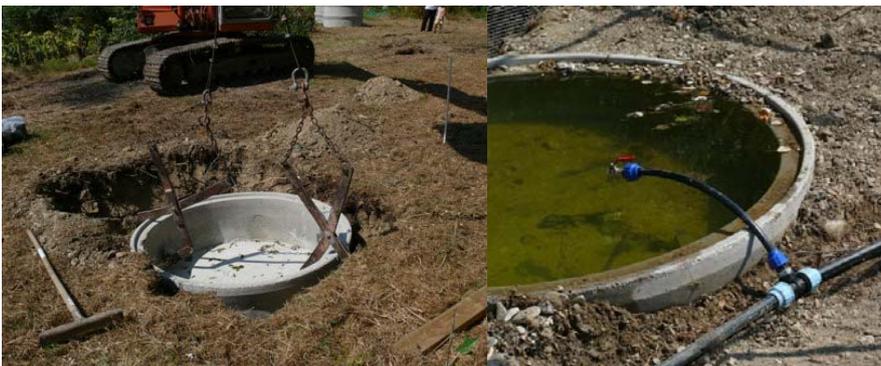
Collocamento delle vasche

All'interno sono state collocate alcune vasche artificiali (interrate), collegate con una tubazione che eroga l'acqua.

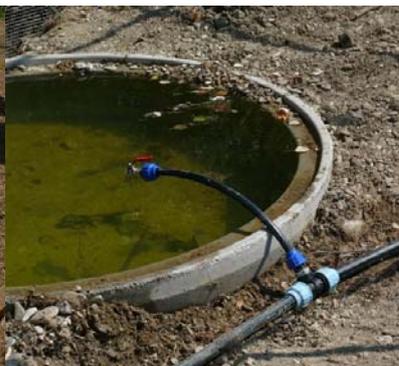
Vasca quasi completata

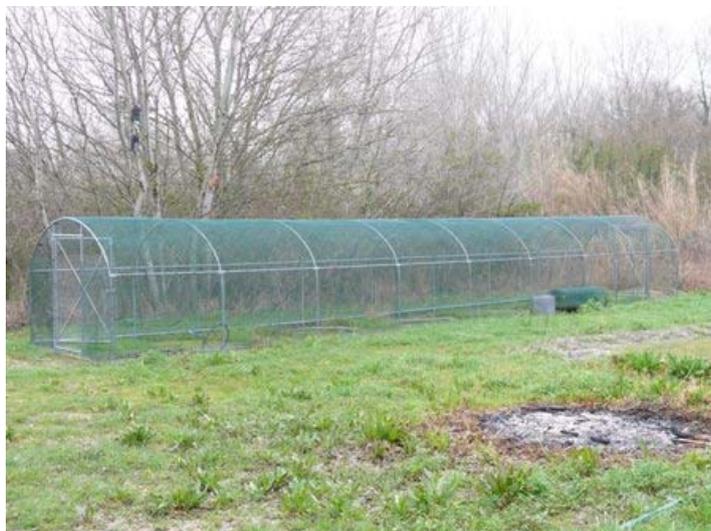
Struttura completata

La struttura è stata terminata nel mese di dicembre e nella primavera – estate 2010, si prevede di collocarci alcuni giovani esemplari di testuggine palustre, prelevati dalla coppia che si trova in semicattività all'interno di un'area recintata.

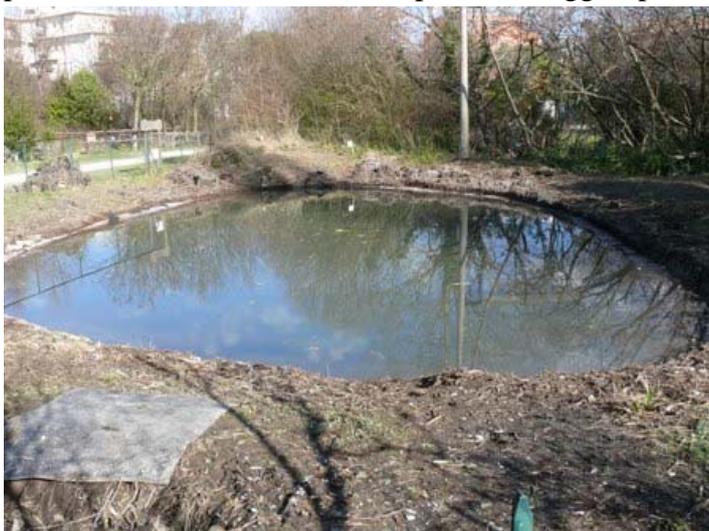
Stagno di Casa Archilei dopo l'intervento

Lo stagno artificiale realizzato da alcuni decenni necessitava di alcune riparazioni dello strato impermeabile, e di gestione della vegetazione acquatica, che era ormai divenuta invasiva.
